RAPPORTO FOTOGRAFICO

Allegato ANNOTAZIONE DI P.G. del 07/06/2024

Via Lungarno, 225/C – Terranuova Bracciolini (AR)

Contiene n. 17 fotogrammi contrassegnati da numerazione e con didascalia riferita all'immagine

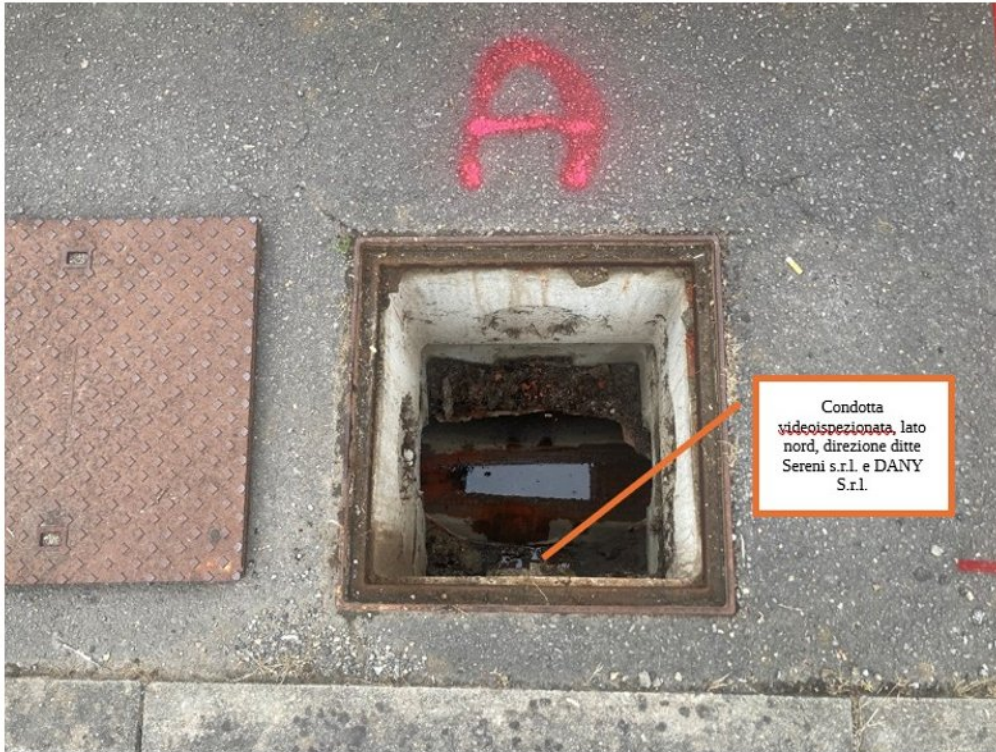
Foto 1 – POZZETTO ACQUE METEORICHE denominato POZZETTO A, sito in via Lungarno, fronte n° civico 225 D, in direzione dei cancelli delle ditte DANY e SERENI S.r.l.

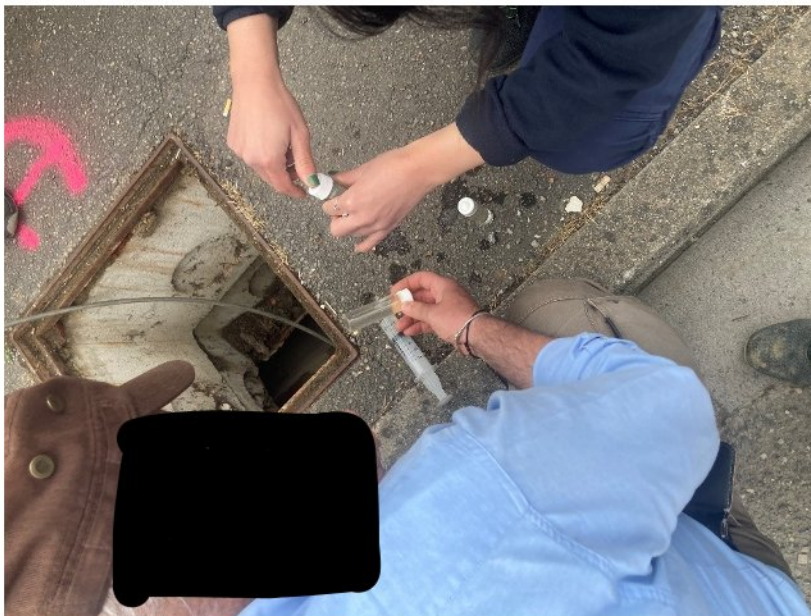
Foto 2 – Particolare della fase di campionamento del POZZETTO A

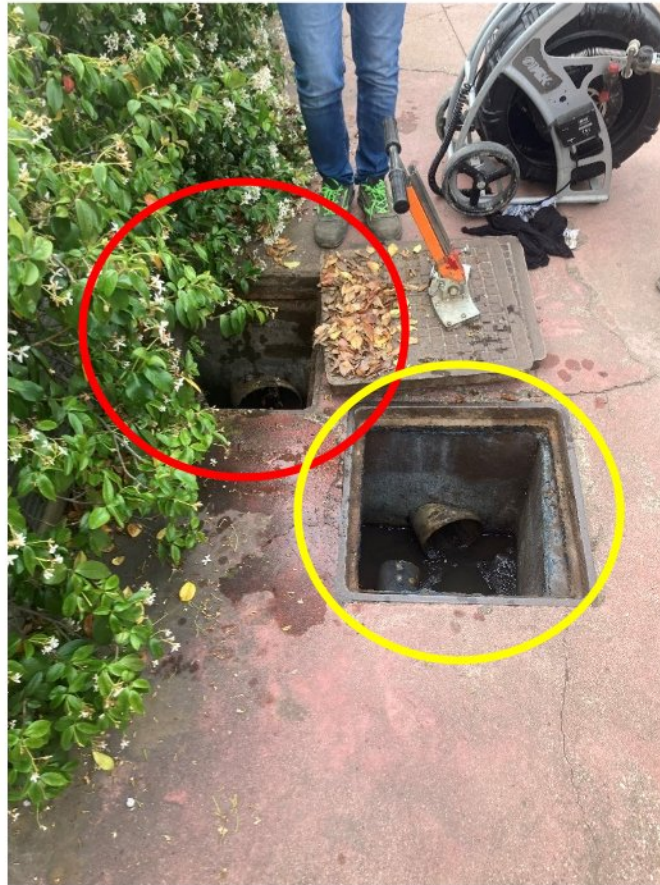
Foto 3 – Cerchiato in ROSSO: POZZETTO ACQUE METEORICHE denominato POZZETTO A1, sito nel piazzale interno della ditta DANY S.r.l. vicino al confine della ditta SERENI S.r.l.; cerchiato in GIALLO: POZZETTO ACQUE NERE così denominato.

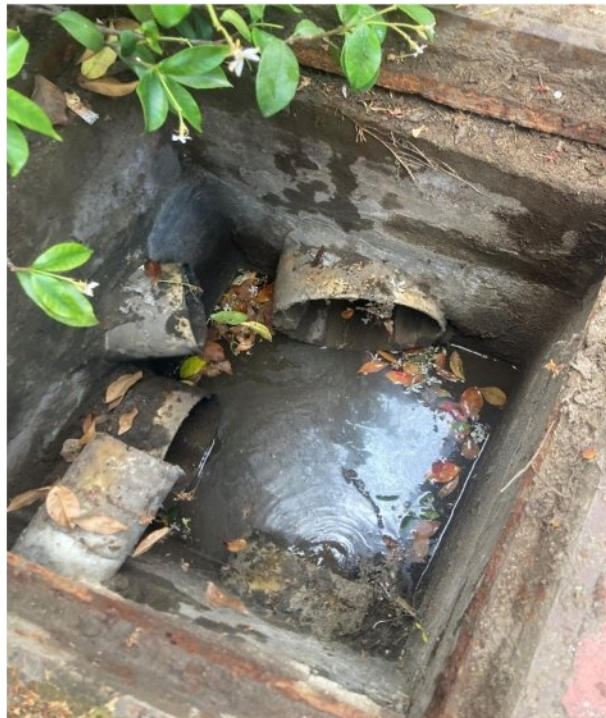
Foto 4 – Particolare del POZZETTO A1, con visibile iridescenza sulla superficie dell'acqua.

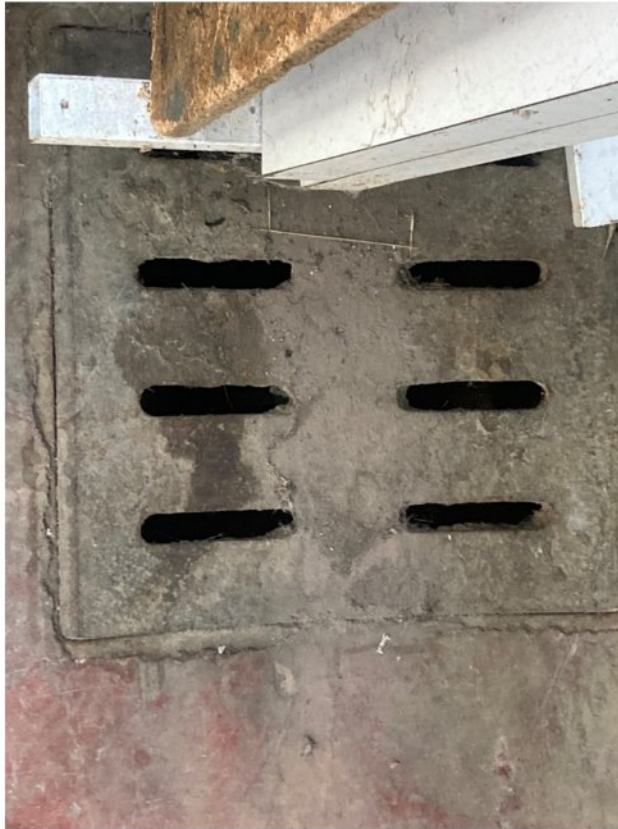
Foto 5 - POZZETTO chiuso con griglia denominato POZZETTO A2, sito all'interno del magazzino della ditta DANY S.r.l.

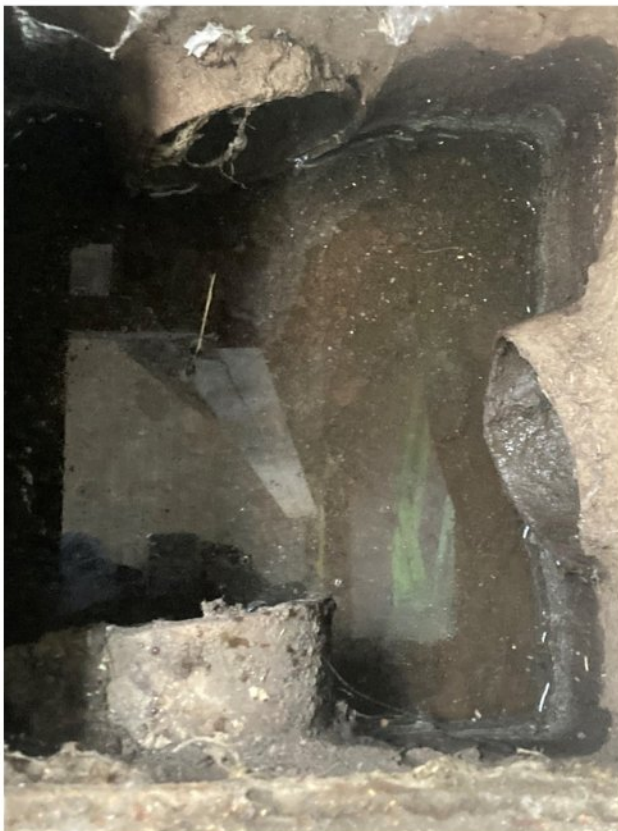
Foto 6 – Particolare del POZZETTO A2, con visibile iridescenza sulla superficie dell'acqua.

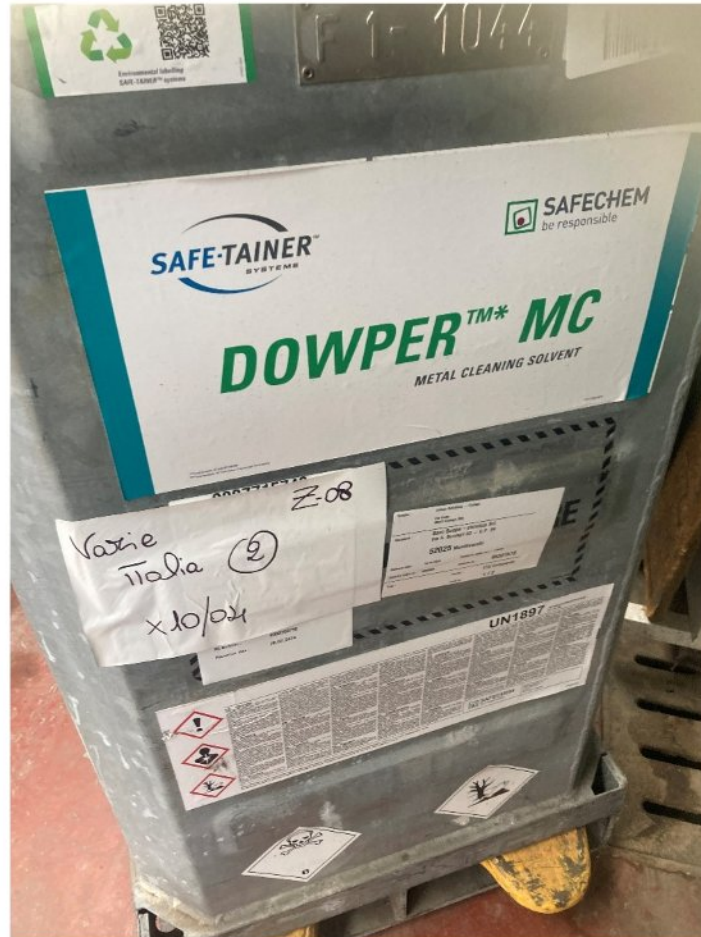
Foto 7 – Box metallico con all'interno fusto di tetracloroetilene, utilizzato per il rabbocco della macchina per lo sgrassaggio. Il box, sollevato dal transpallet, poggiava sulla griglia del POZZETTO A2.

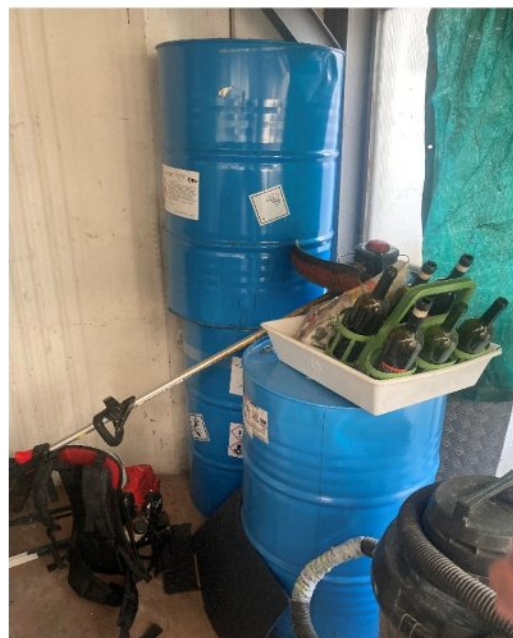
Foto 8 – Fusti vuoti della capacità di 200 lt di tetracloroetilene stoccati nel magazzino interno della ditta DANY.

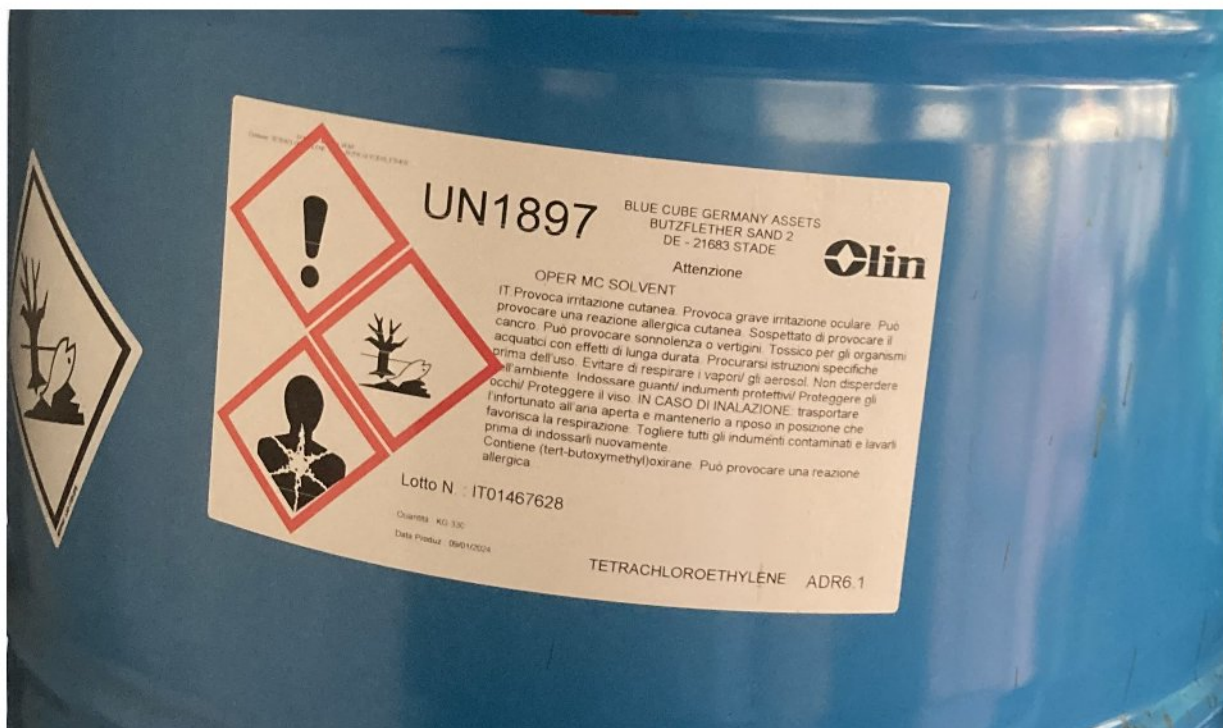
Foto 9 – Dettaglio etichetta fusto vuoto tetracloroetilene

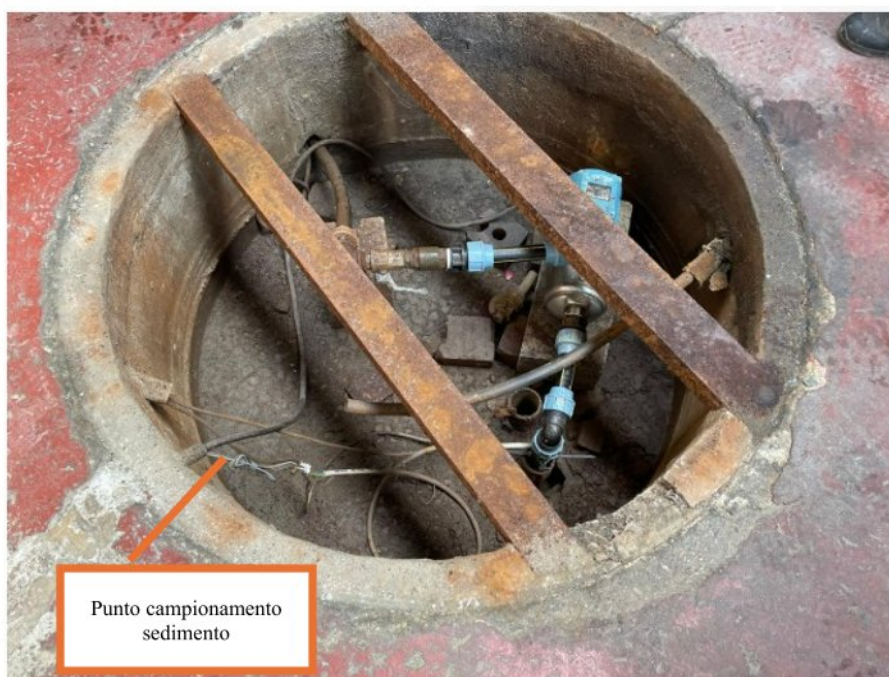
Foto 10 – POZZO, così denominato, sito all'interno del magazzino della ditta DANY nell'immediata prossimità del POZZETTO A2. Il campione dell'acqua è stato eseguito nel deposito presente all'interno dei servizi igienici, mentre il campione del sedimento è stato prelevato dal manufatto in calcestruzzo che contiene la testa del pozzo e la pompa.

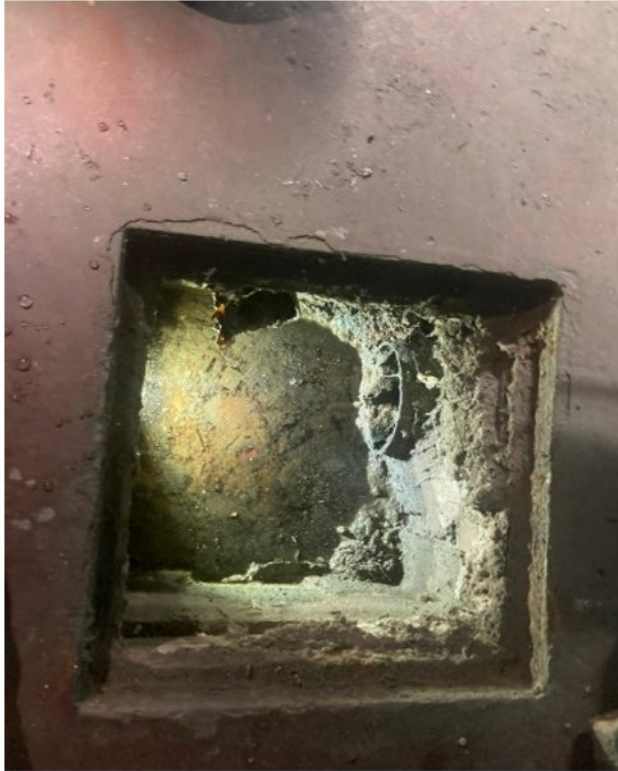
Foto 11 - POZZETTO denominato POZZETTO A3, sito all'interno del magazzino della ditta DANY a circa 5m dal POZZETTO A2, anch'esso avente copertura a griglia.

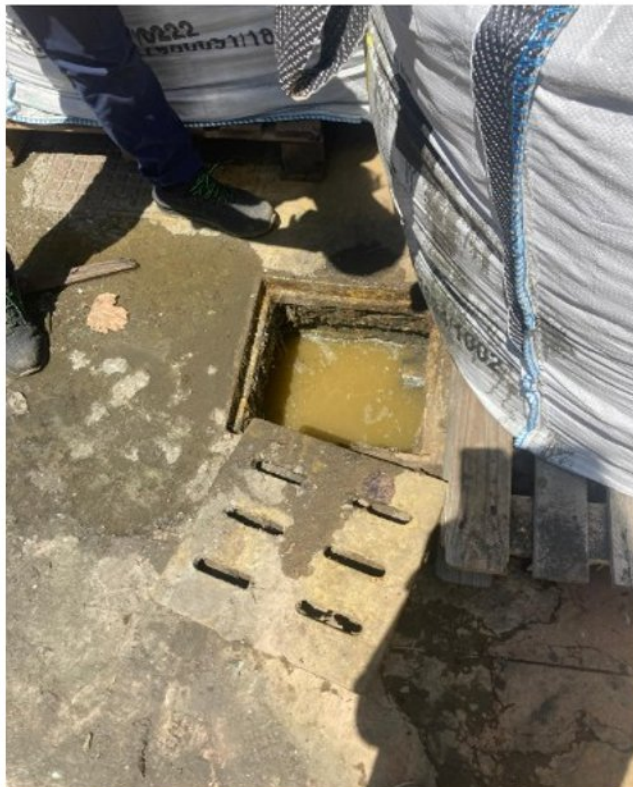
Foto 12 - POZZETTO denominato POZZETTO A4 con copertura a griglia, sito a circa 7 metri dal pozzetto A3 nel resede esterno posteriore della ditta DANY, sul quale poggiano i big bags contenenti rifiuti aventi codice EER 120116*. Tale pozzetto ha una sola immissione ed è ubicata sul lato est. Proseguendo la videoispezione su tale tubazione si è individuato un nuovo POZZETTO denominato POZZETTO A5, posto nella proprietà della ditta SERENI S.r.l.

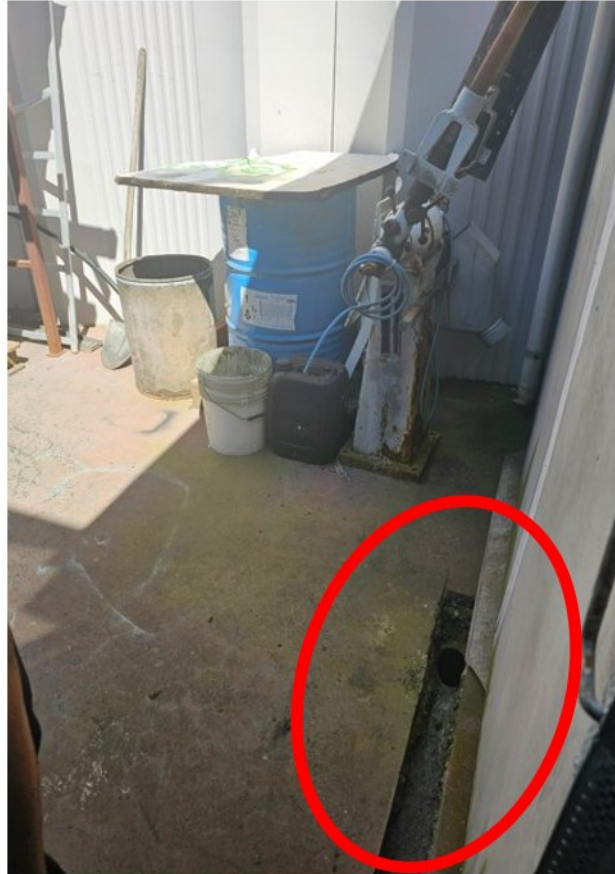
Foto 13 – Particolare della GRIGLIA ubicata tra il POZZETTO A3 e A4, dove è stato prelevato il campione denominato GRIGLIA.

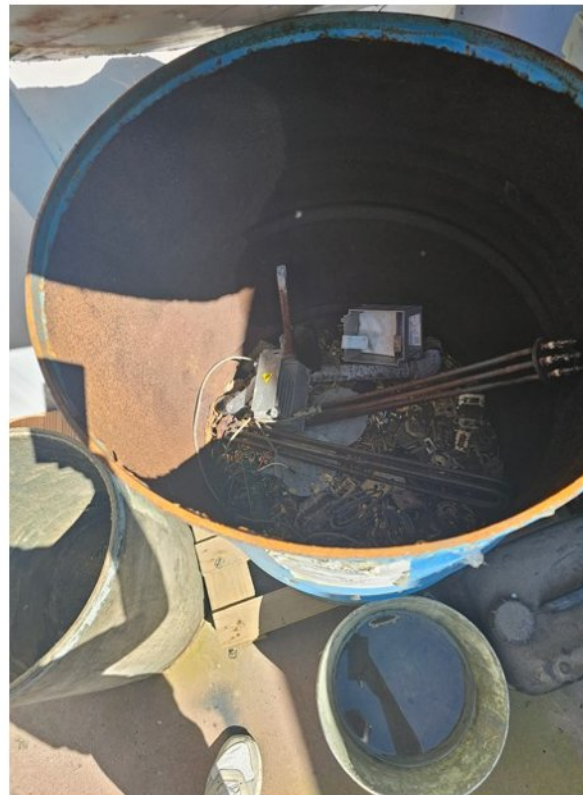
Foto 14 – Fusto vuoto di tetracloroetilene contenente rifiuti metallici e posto nel resede esterno posteriore della ditta DANY.

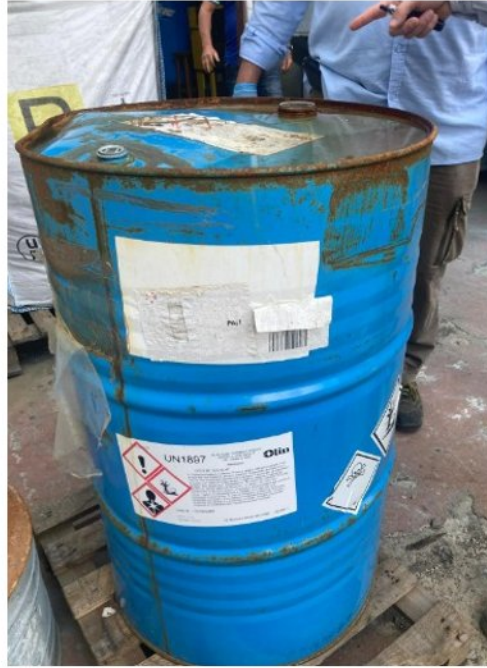
Foto 15 - Fusto da 200lt di tetracloroetilene esausto riempito per 1/3, sito nel resede esterno e posteriore della ditta DANY S.r.l., in prossimità del POZZETTO A4.

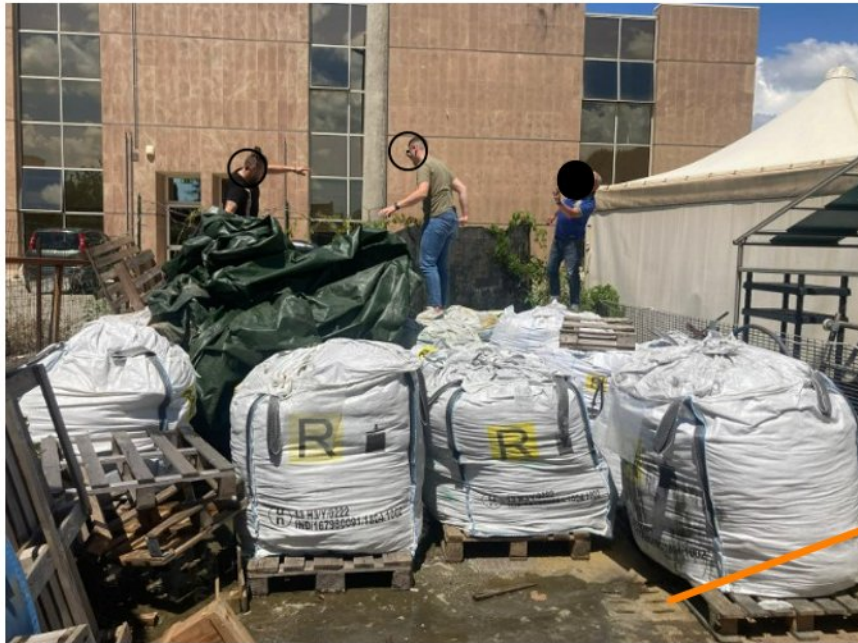
POZZETTO A4

Foto 16 – Panoramica delle 17 big bags della capacità di circa 1 m3 ciascuna, contenenti il rifiuto EER 120116* e site nel resede esterno posteriore della ditta DANY, allocate su pallet su pavimentazione in calcestruzzo.

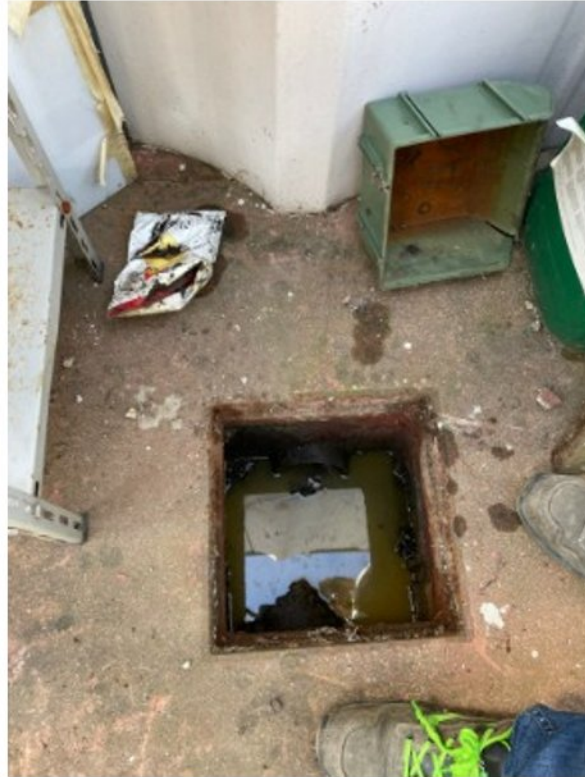
Foto 17 – POZZETTO denominato POZZETTO A5, sito sul resede esterno posteriore della ditta SERENI S.r.l. che raccoglie esclusivamente le acque provenienti dalle grondaie del tetto della ditta SERENI S.r.l., collegato con il POZZETTO A4, con coperchio metallico pieno.
