COMMISSARIO DI GOVERNO CONTRO IL DISSESTO IDROGEOLOGICO
D.L.91/2014
Regione Toscana
Settore Genio Civile Valdarno Superiore

Lavori di intervento atti a ridurre il rischio idraulico nel territorio del comune di Arezzo – Area di espansione B3 T. Bicchieraia, loc. Pietramorta - codice 091IR044/G4 CUP J17B15000520003 “Cassa d’espansione sul torrente Bicchieraia”: VARIANTE IN CORSO D'OPERA

Perizia di stima dei danni al cantiere causati dall'alluvione del 27-28 Luglio 2019

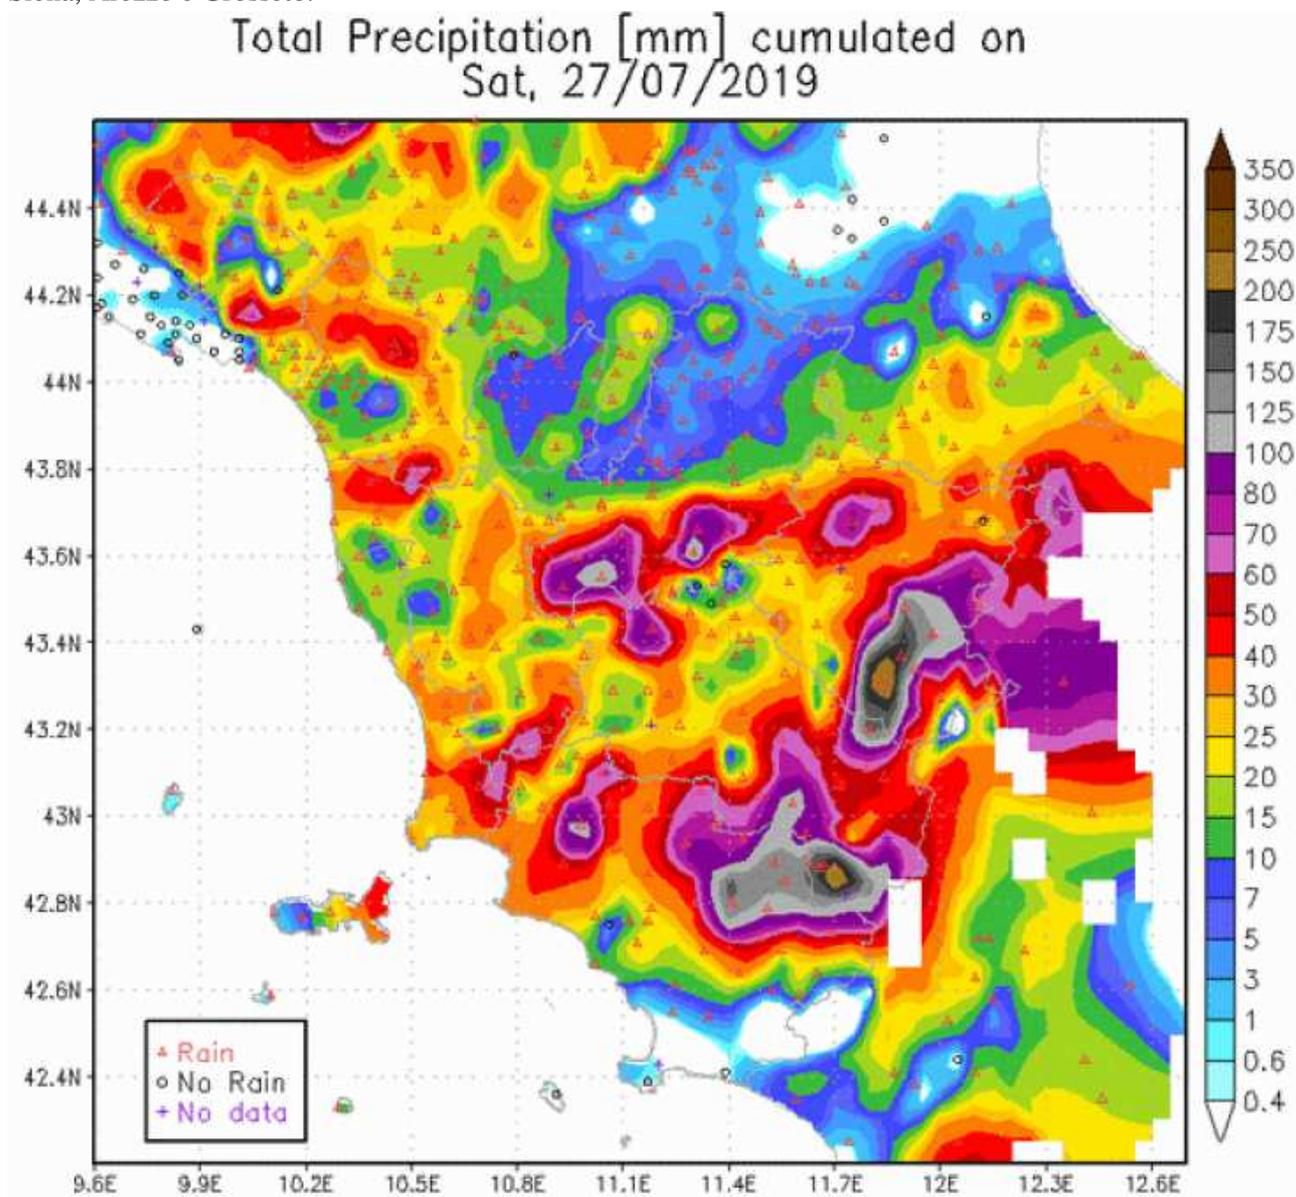
Immagine n.1 precipitazioni cumulate nel 27 Luglio 2019

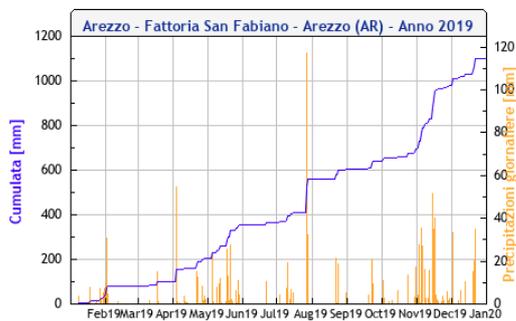
Immagine n.2 precipitazioni giornaliere su Arezzo nell'anno 2019 con evidenziate quelle del 27-28 Luglio 2019

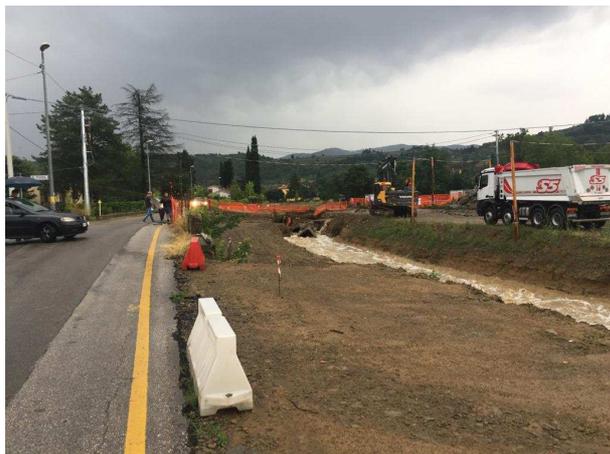
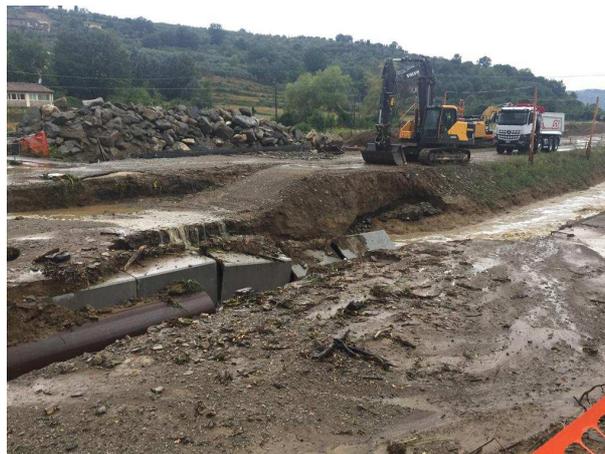
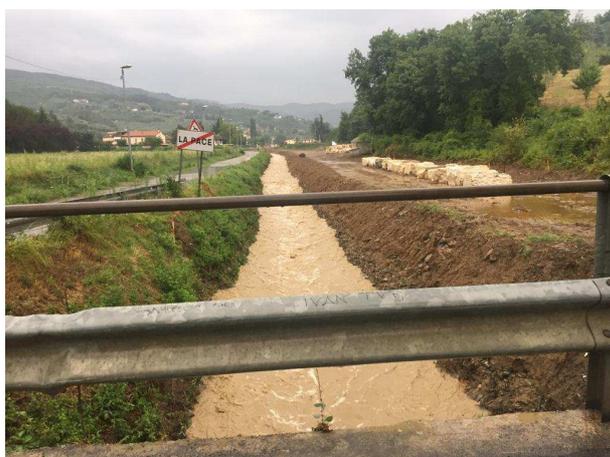
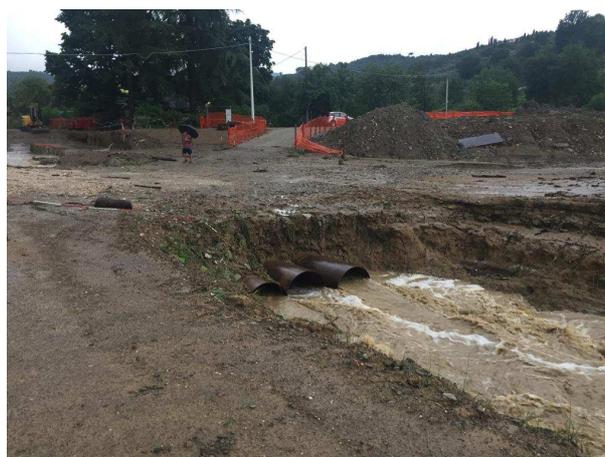
Foto n.1, 2, 3, 4 Situazione lungo il Borro di Covole durante l'alluvione del 27/28 Luglio 2019

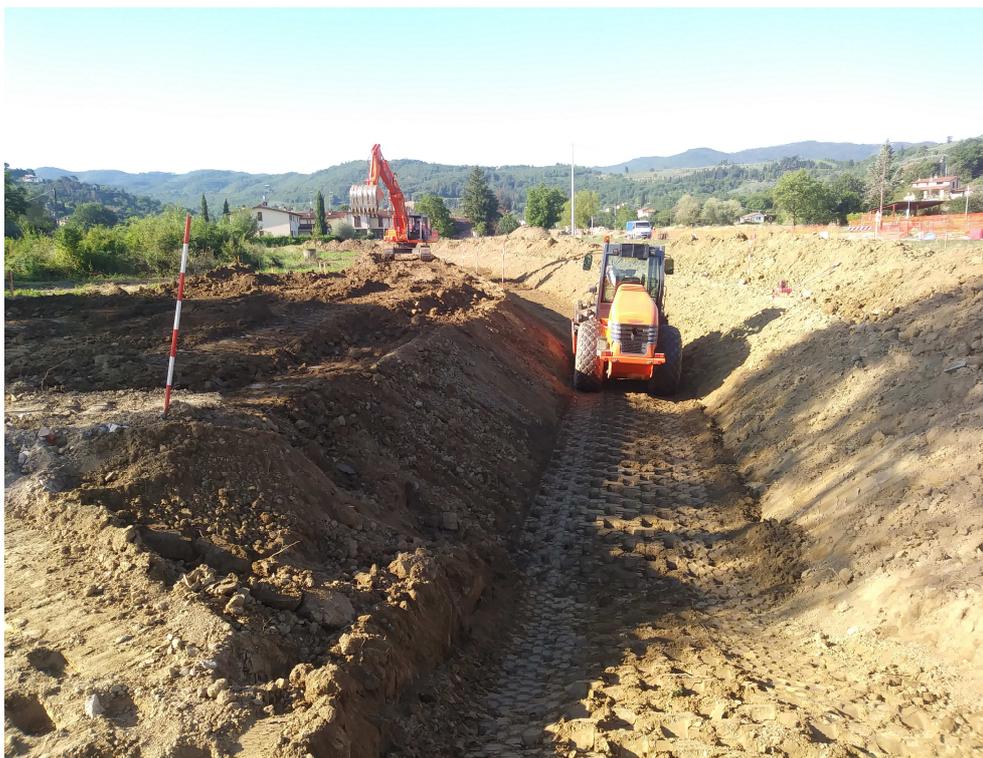
IMMAGINE 1: Realizzazione e costipazione taglione dalla sez.17 alla 9

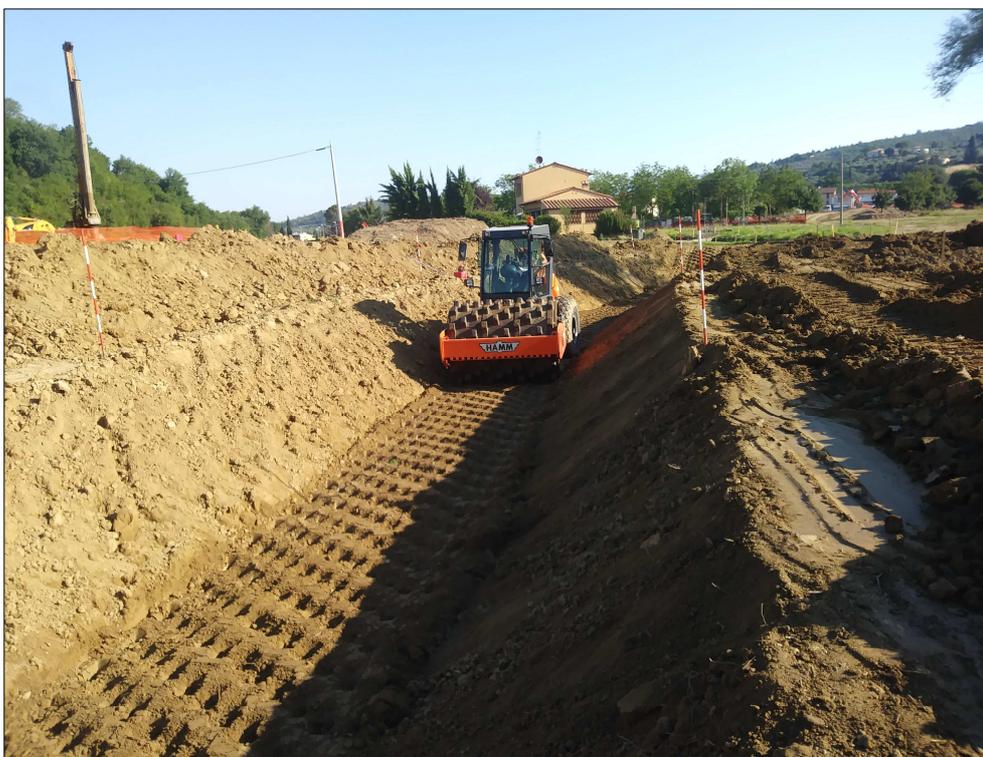
IMMAGINE 2: Realizzazione e costipazione taglione dalla sez.9 alla 17

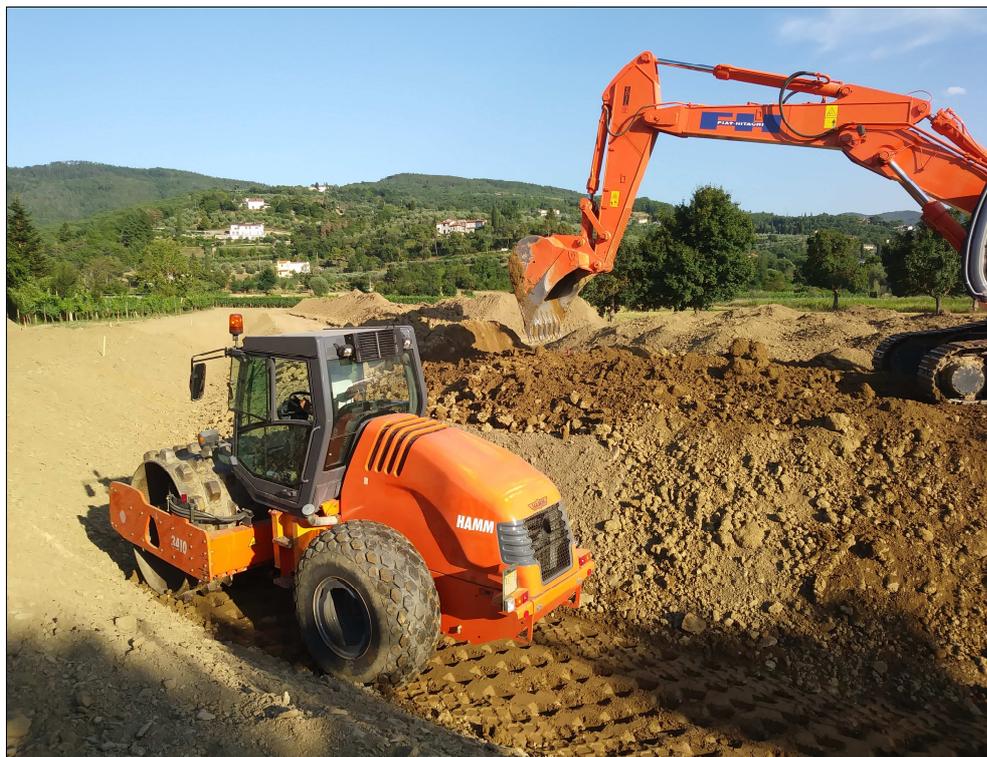
**IMMAGINE 3: Realizzazione taglione con strati di terra idonea e costipazione dalla sez. 23 alla 20
DOPO L'EVENTO**

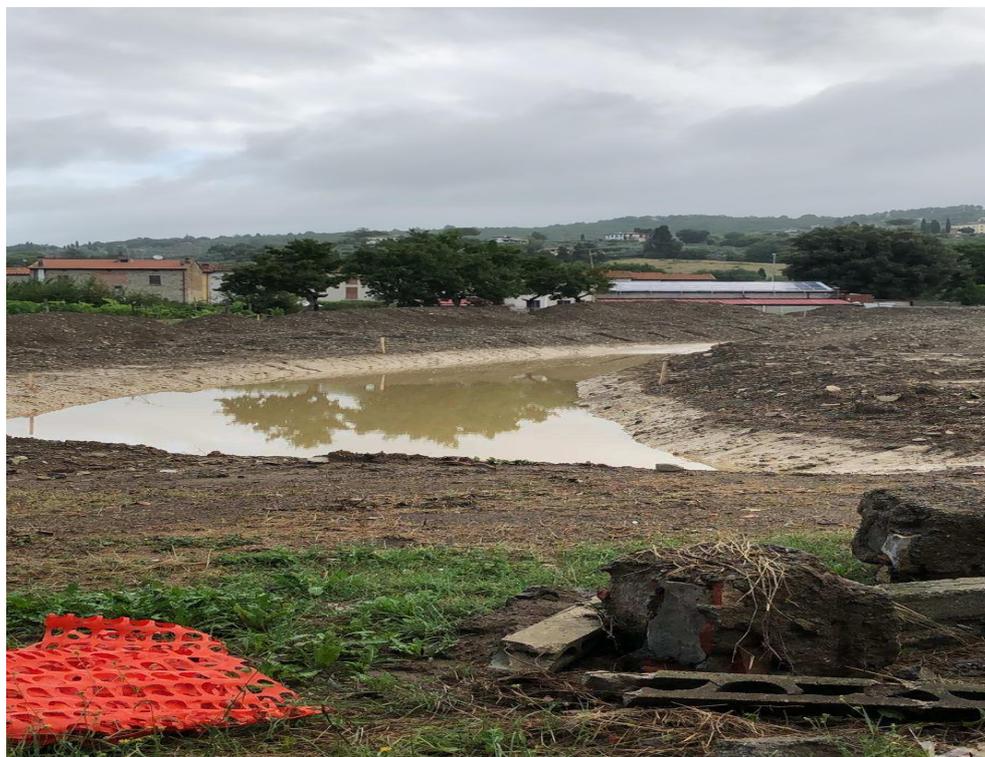
- inondazione generale di tutta l'area pianeggiante;
- allagamento del Taglione, con conseguente saturazione del terreno, scelto e conforme ai requisiti richiesti per la realizzazione dello stesso, oltre alla formazione e presenza di melma e fango;
- accumulo di materiali inerti e non idonei presenti nel Taglione, portati dalla corrente delle acque delle fosse limitrofe;
- intasamento ed accumulo di detriti nelle opere provvisorie realizzate (tubazioni poste sui fossi campestri per il passaggio con i mezzi pesanti da una zona all'altra del cantiere) ;
- intasamento, erosioni sparse ed accumulo di detriti nelle fosse di scolo delle strade e dei campi limitrofi.

IMMAGINE 4: Taglione saturo di acqua dalla sez. 20 alla 23

- Esecuzione di scavi per la realizzazione di fossi e delle opere provvisorie per permettere lo scolo delle acque dal taglione e dalle zone oggetto di realizzazione opere arginali;
- Esecuzione di scavi per la rimozione di detriti e melma presenti nei fossi di guardia e la loro risagomatura per permettere lo scolo delle acque dal taglione e dall'area di cantiere pianeggiante;
- Recupero delle condotte interrante intasate da terra, detriti e materiali per permettere lo scolo delle acque dal taglione e dall'intera area;
- Esecuzione di scavi di sbancamento per la rimozione degli strati di melma (circa 30 - 40 cm) e detriti dalle zone del taglione, il tutto dopo che l'acqua si è allontanata ed il terreno asciugato;
- Formazione di nuovi strati di terreno vagliato nel taglione a sostituzione del materiale rimosso non idoneo e permettere il ripristino delle caratteristiche dell'opera.

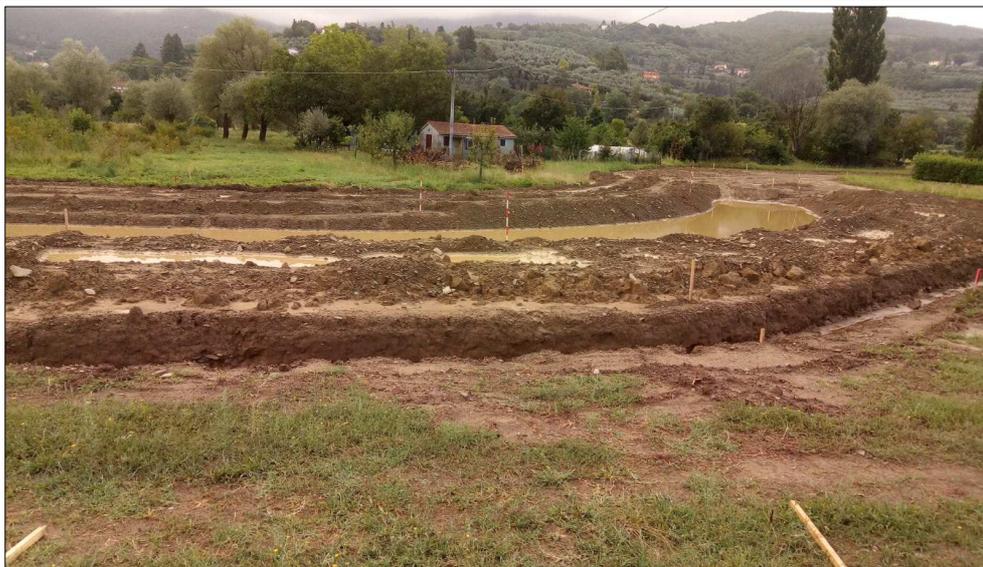
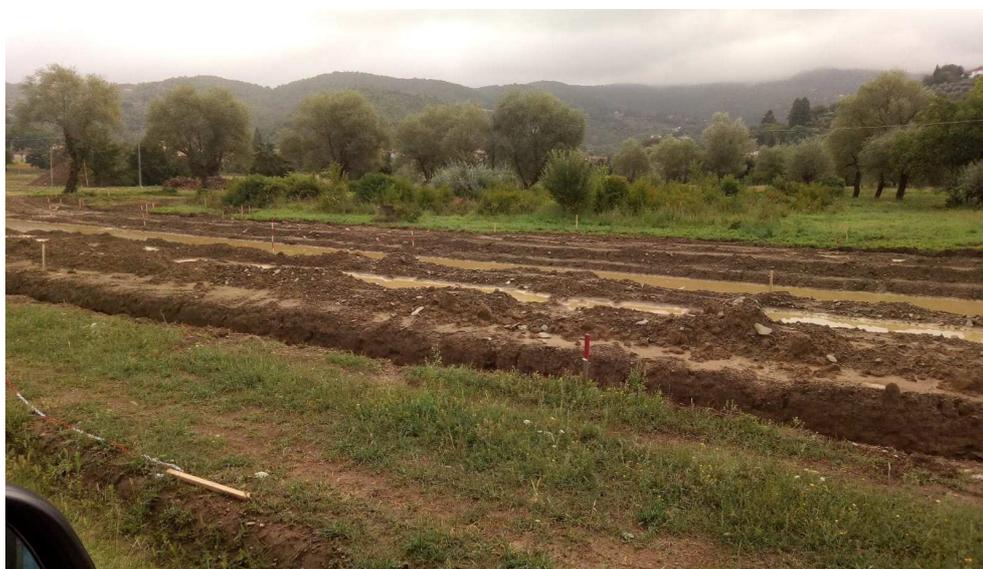
IMMAGINE 5 e 6 : Taglione sommerso da acqua dalla sez. 17 alla 9

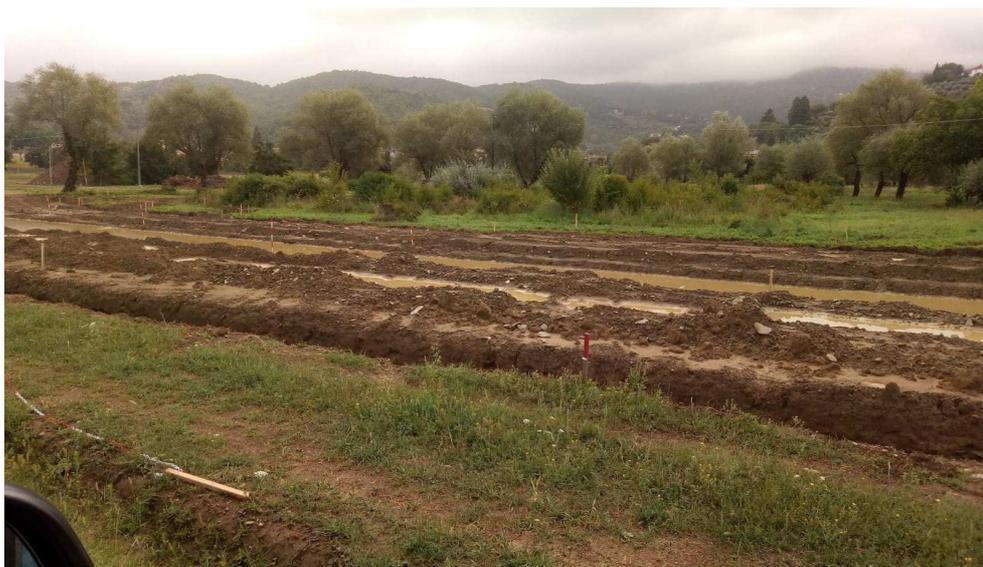
IMMAGINE 7: Stato del tagliome dalla sez. 17 alla 8 dopo alcuni gg dall'alluvione
