# COMUNE DI TORRITA DI SIENA

OGGETTO: [ID 2374] VERIFICA DI ASSOGGETTABILITÀ EX D.LGS. 152/2006, ART. 19 E L.R. 10/2010, ART. 48. PROGETTO DI MITIGAZIONE DEL RISCHIO IDRAULICO SUL FOSSO ACORNIO, IN LOCALITÀ CILIANO, NEL COMUNE DI TORRITA DI SIENA (SI).  
PROPONENTE: COMUNE DI TORRITA DI SIENA. *RISCONTRO A VOSTRA NOTA PROTOCOLLO ARRIVO N. 7158/2025 DEL 20-05-2025.*

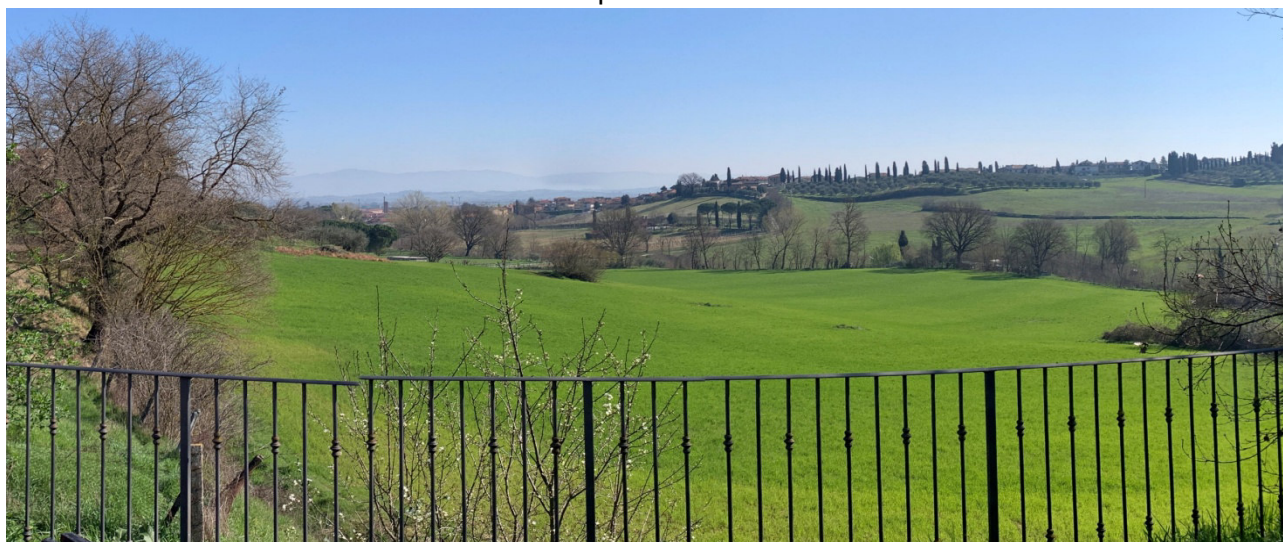
## Punto panoramico 1

*Stato attuale*

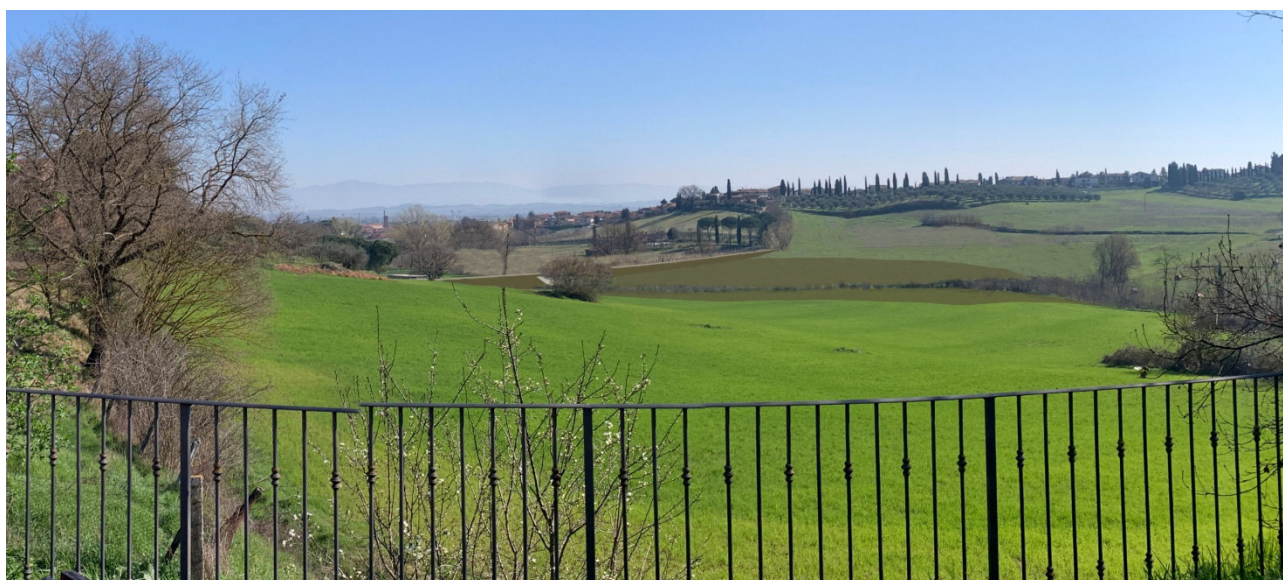
*Stato di cantiere*

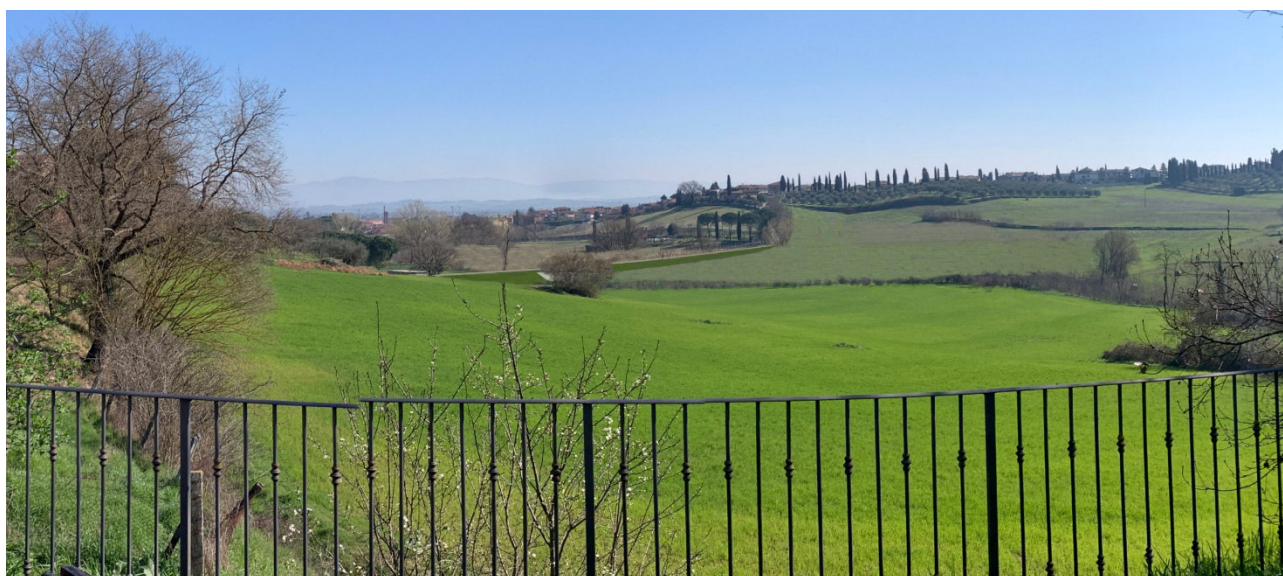
*Stato finale post operam*

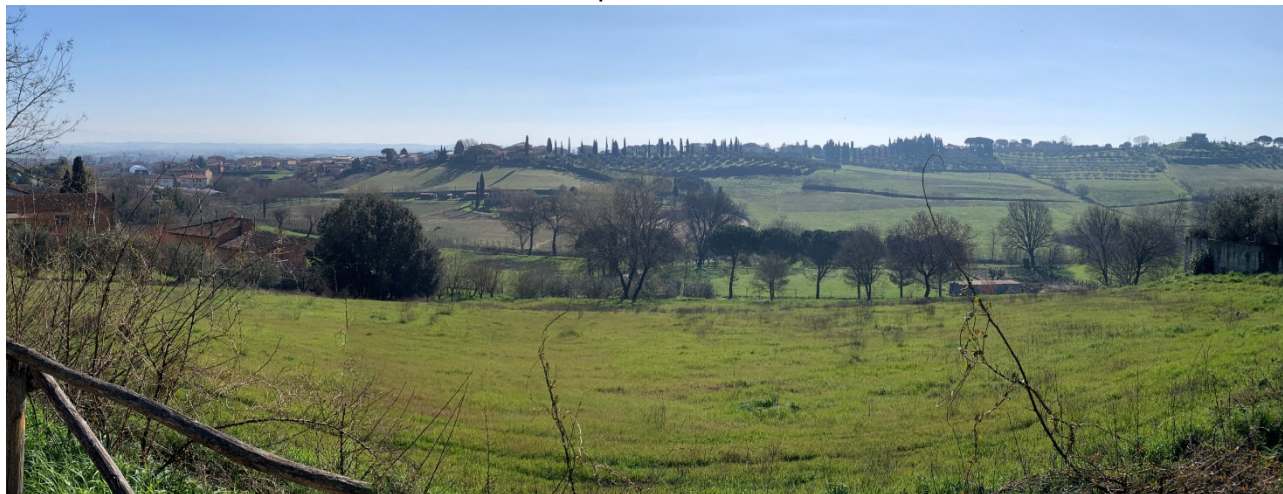
## Punto panoramico 2

*Stato attuale*

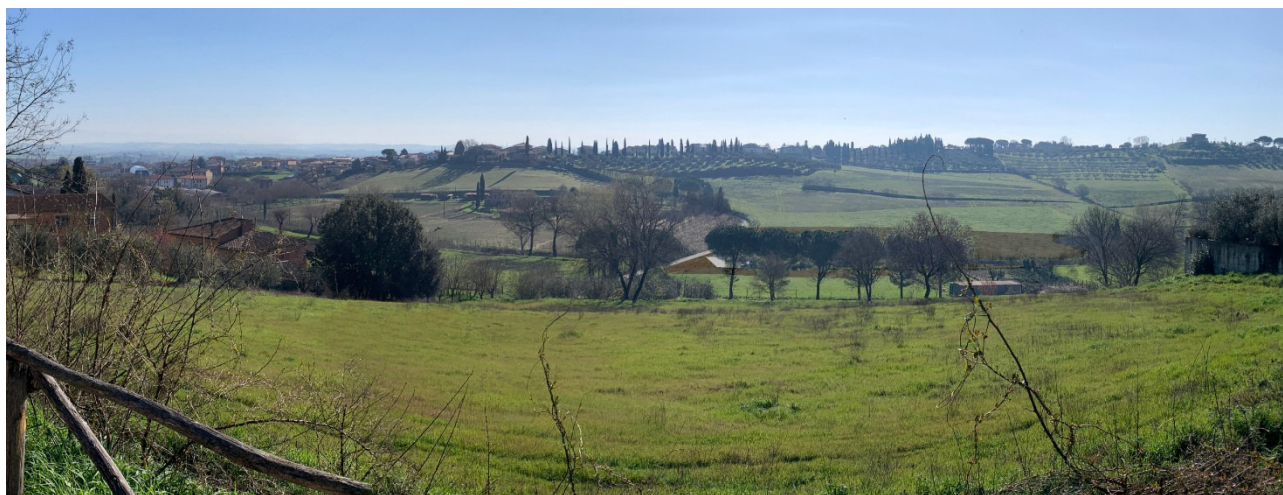
*Stato di cantiere*

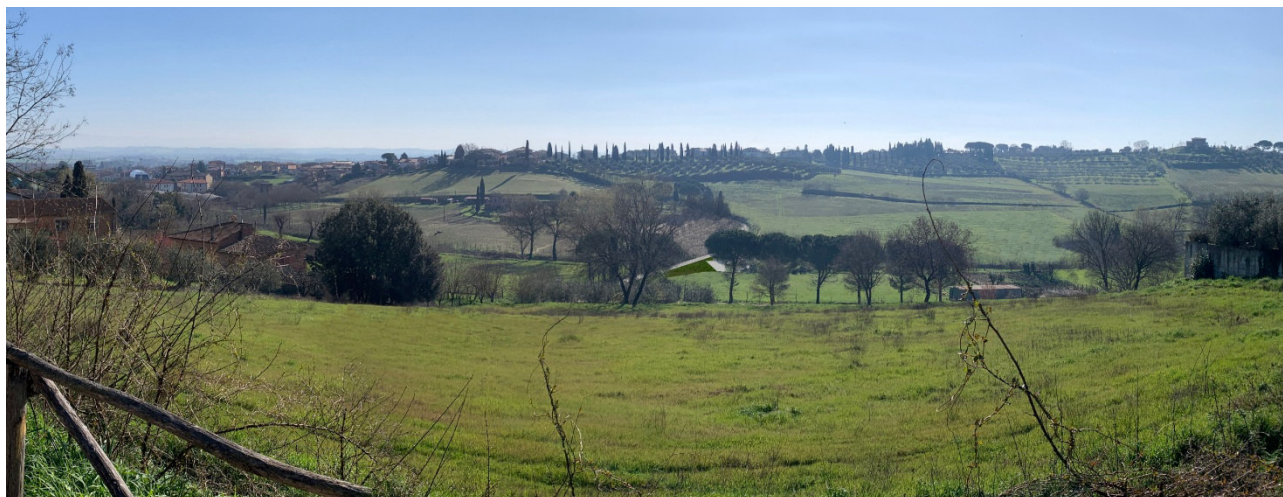
*Stato finale post operam*

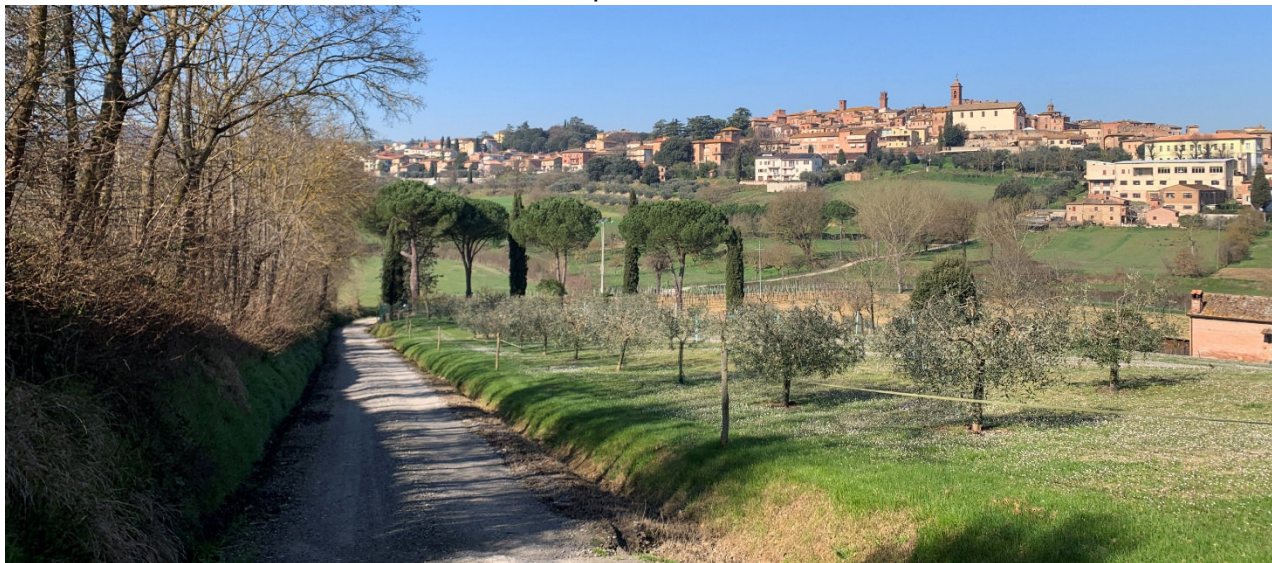
## Punto panoramico 3

*Stato attuale*

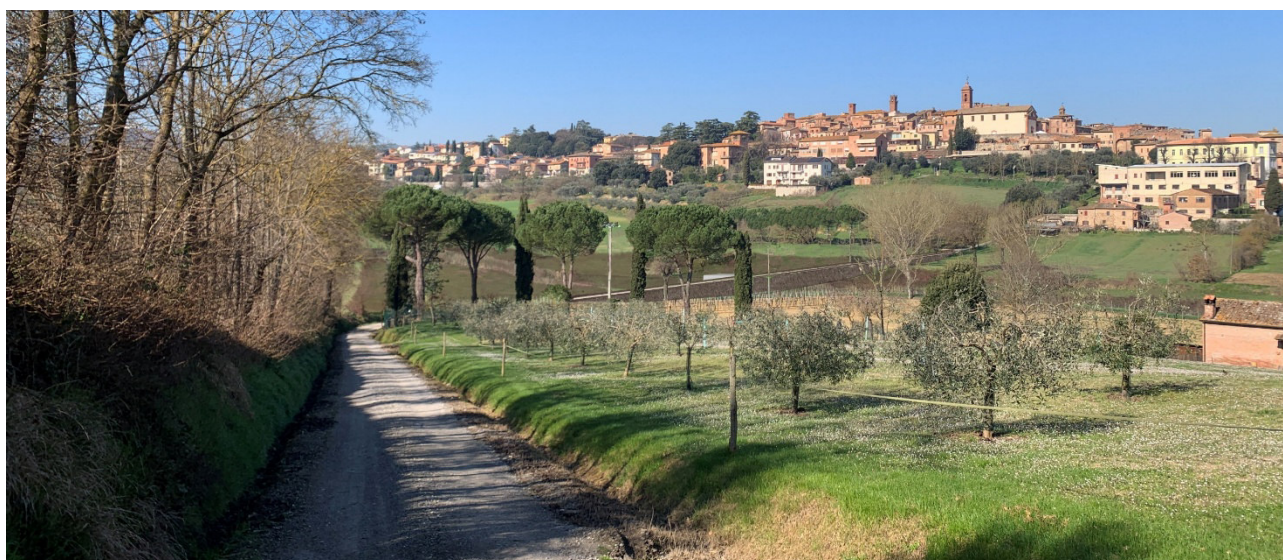
*Stato di cantiere*

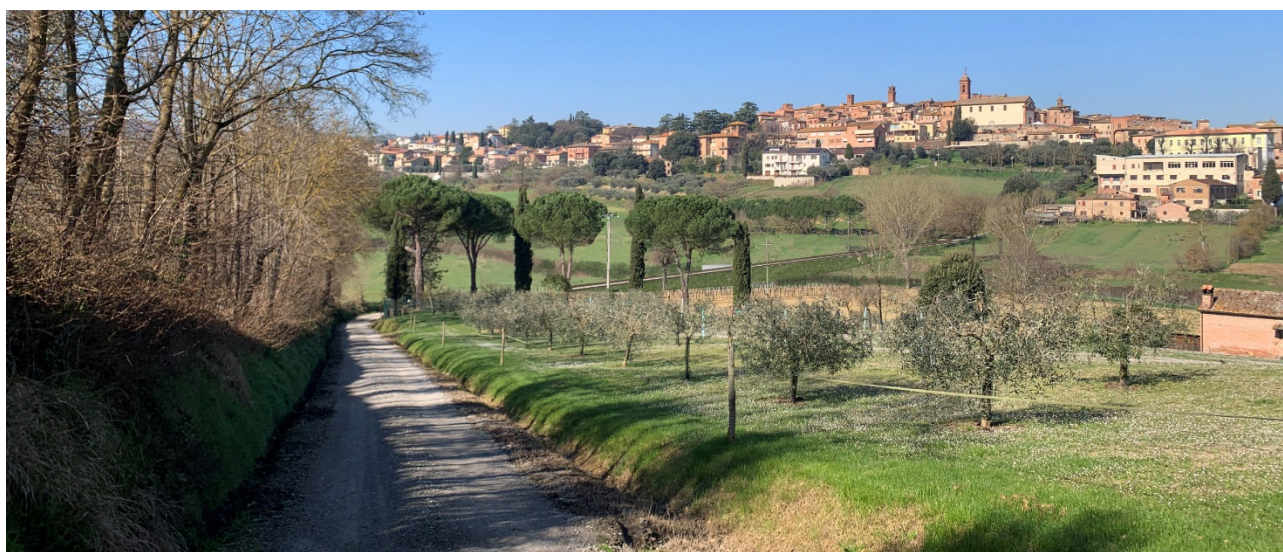
*Stato finale post operam*

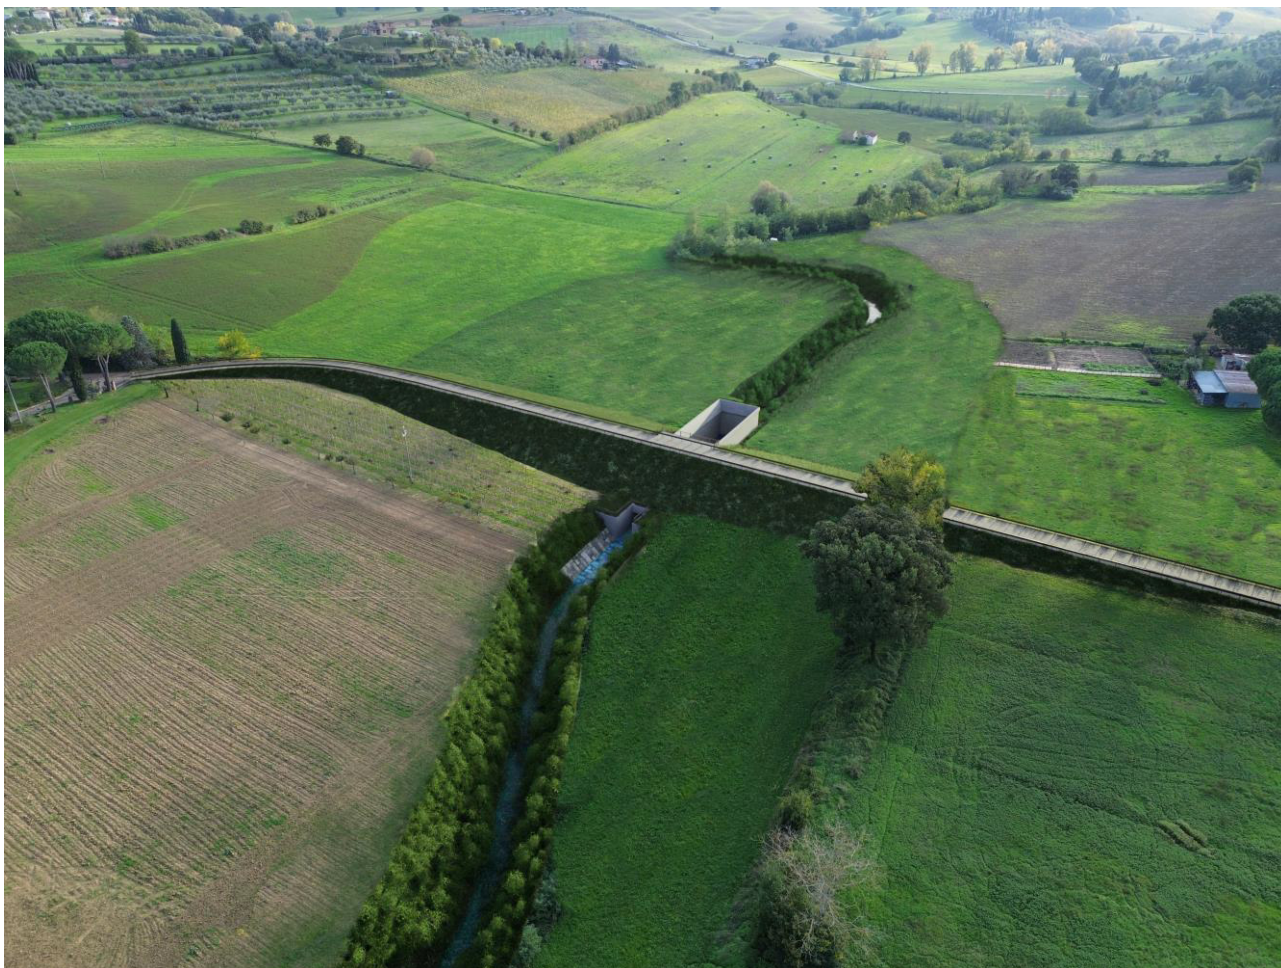
*Inserimento fotorealistico delle opere in progetto su ripresa fotografica da drone (direzione S).*

- In merito alla *“rappresentazione”* dello stato di cantiere e dello stato finale la presente amministrazione reputa che le fotosimulazioni siano idonee a rappresentare, con sufficiente chiarezza, il futuro assetto dell'area di intervento sia in fase di cantiere che in quella finale post-operam. Giova a tal fine ricordare che già la Relazione Paesaggistica (elab. EL01AMBCT01RE02), nel § 5, conteneva inserimenti fotorealistici delle opere eseguiti su basi fotografiche scattate con drone, che forniscono una chiara ed efficace rappresentazione dell'ambito territoriale nello stato finale.

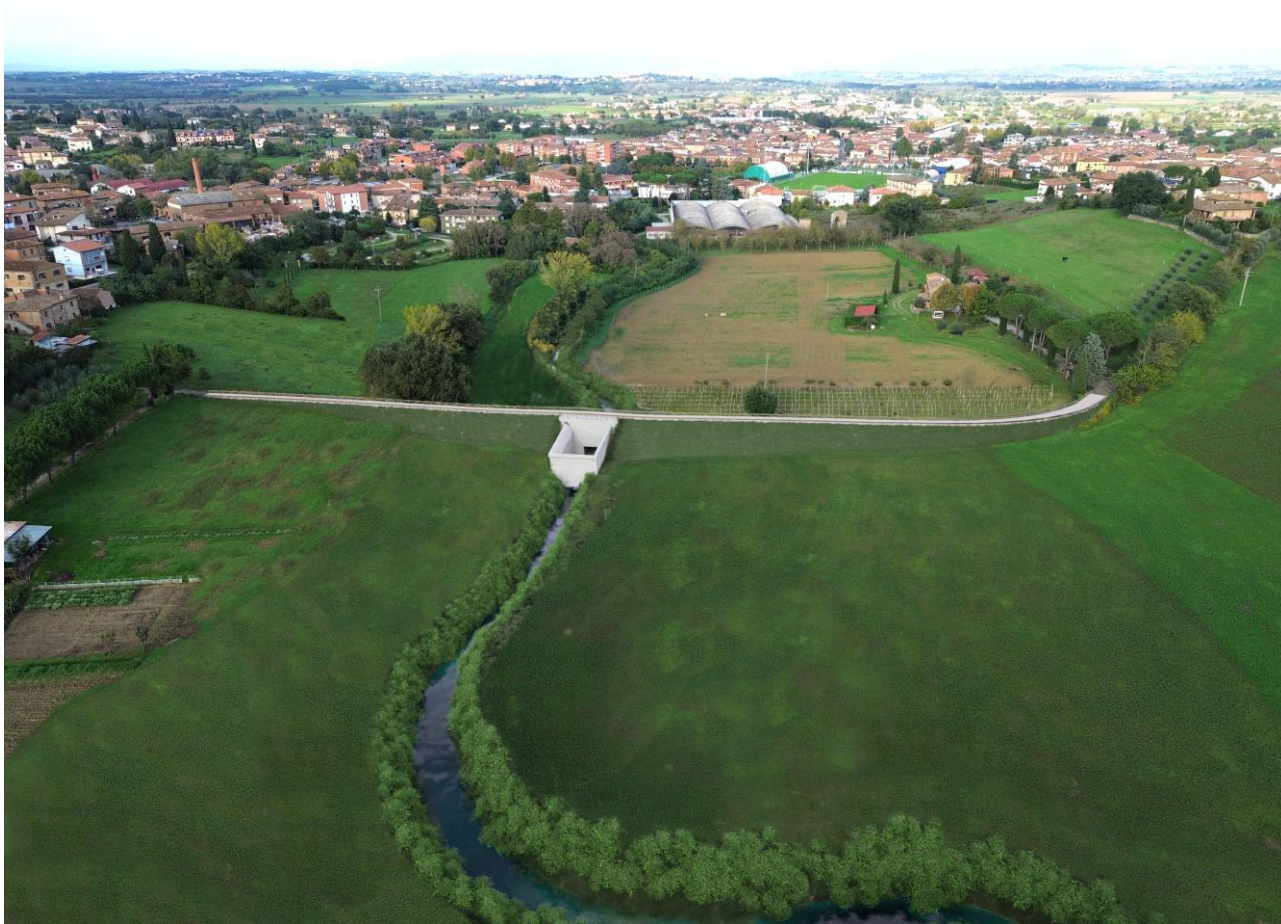
*Inserimento fotorealistico delle opere in progetto su ripresa fotografica da drone (direzione N).*
